〇〇〇〇株式会社

## 不動産調査報告書

| 所 在 | 〇〇県〇〇市〇〇町一丁目1番1 |
| 調 査 日 | 平成〇年〇月〇日 |

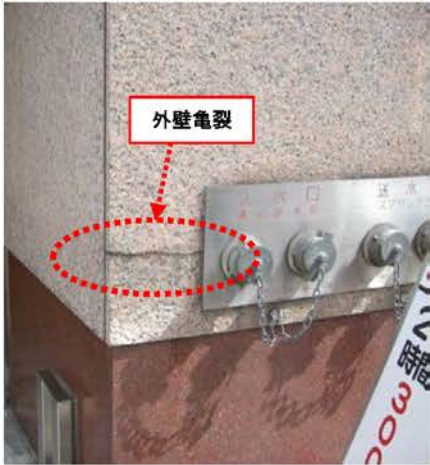
| 写真① | 写真② | 写真③ |

| | 現地 | ・対象建物北側の外壁に亀裂が確認できる。 | | | | | 参考写真番号: ① |

| | 特記 | 対象建物は、耐震診断義務のある建物であり、調査日時点において耐震診断は行われていません。外観目視で確認できる亀裂・破損も大きく、耐震改修の必要性も高いものと思われます。 | | | | | |

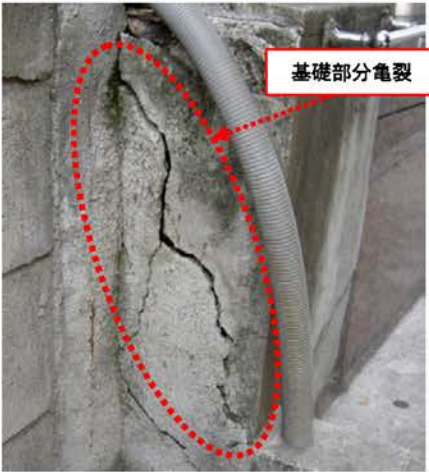
| | | ・対象建物東側の基礎部分に破損が確認できる | | | | | 参考写真番号: ② |

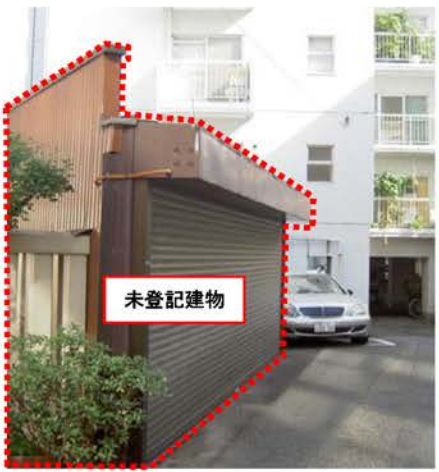
| 対象不動産 | | 家屋番号 | 用途 | 構造 | 延床面積 | 増改築 | 増改築 | 附属建物 |
|---|---|---|---|---|---|---|---|---|
| | 現地 | ・未登記建物1棟あり。登記要件は充足しているものと思われ、建蔽率、容積率オーバーの可能性が高い。 | | | | | | 参考写真番号: ③ |

| 対象不動産 | | 家屋番号 | 用途 | 構造 | 延床面積 | 増改築 | 増改築 | 附属建物 |
|---|---|---|---|---|---|---|---|---|
| 特記 | 対象建物は、増築の可能性が疑われる部分があり、増築の事実が確認された場合、違法性に則れば、この部分は撤去する必要があります。<br>また、未登記建物2棟があり、これによる建蔽率、容積率オーバーの蓋然性が高いものと思われます。<br>滅失登記未了の建物が1棟ございます。建物は滅失済みです。 | | | | | | | |

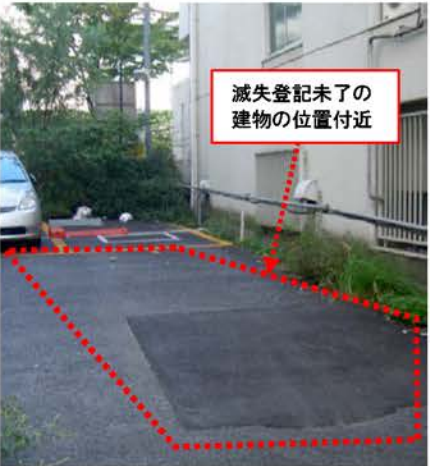
| 写真④ | 写真⑤ | 写真⑥ |

| 対象不動産 | | 家屋番号 | 用途 | 構造 | 延床面積 | 増改築 | 増改築 | 附属建物 |
|---|---|---|---|---|---|---|---|---|
| | | ・開発登録簿に記載のある建物付近。既に滅失済みだが、滅失登記は未了の様様 | | | | | | 参考写真番号: ④ |

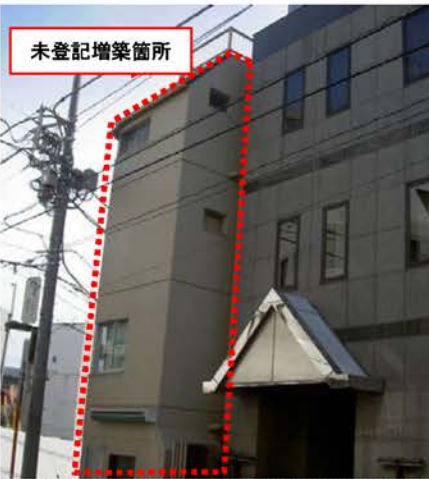
| 対象不動産 | | 家屋番号 | 用途 | 構造 | 延床面積 | 増改築 | 増改築 | 附属建物 |
|---|---|---|---|---|---|---|---|---|
| | | ・増築の可能性が疑われる部位あり。建物図面と形状が相違している。 | | | | | | 参考写真番号: ⑤ |

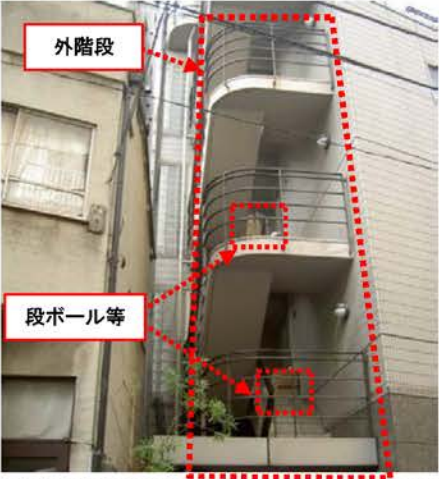
| | 現地 | ・避難階段を確認。階段の通行を妨げる設置物等は存在するが撤去は容易と思われる。 | | | | | 参考写真番号: ⑥ |
